CADANGAN MEMBINA KESELURUHAN PAGAR KESELAMATAN DI SEPANJANG SEMPADAN UNTUK TAMAN BERSKALA BESAR BUKIT KIARA

**JABATAN LANDSKAP NEGARA
KEMENTERIAN PERUMAHAN DAN KERAJAAN TEMPATAN**

KERJA-KERJA PENYELENGGARAAN LANDSKAP DI TAMAN PERSEKUTUAN

KERJA-KERJA PENYELENGGARAAN LANDSKAP DI TAMAN LEMBAH KIARA, KUALA LUMPUR UNTUK JABATAN LANDSKAP NEGARA BAGI TEMPOH 2 TAHUN

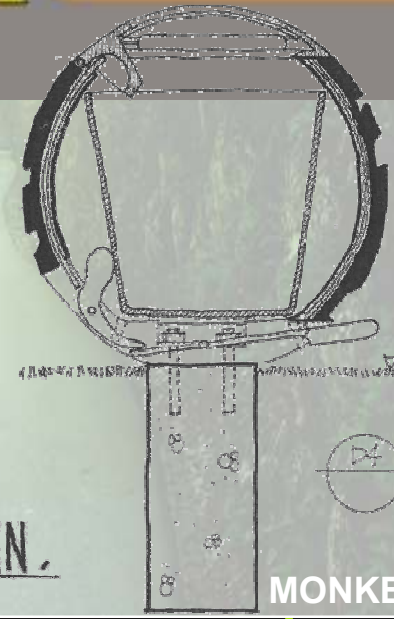
D3 KEKATAN
SKALA 1:10

MONKEY PROOF BIN

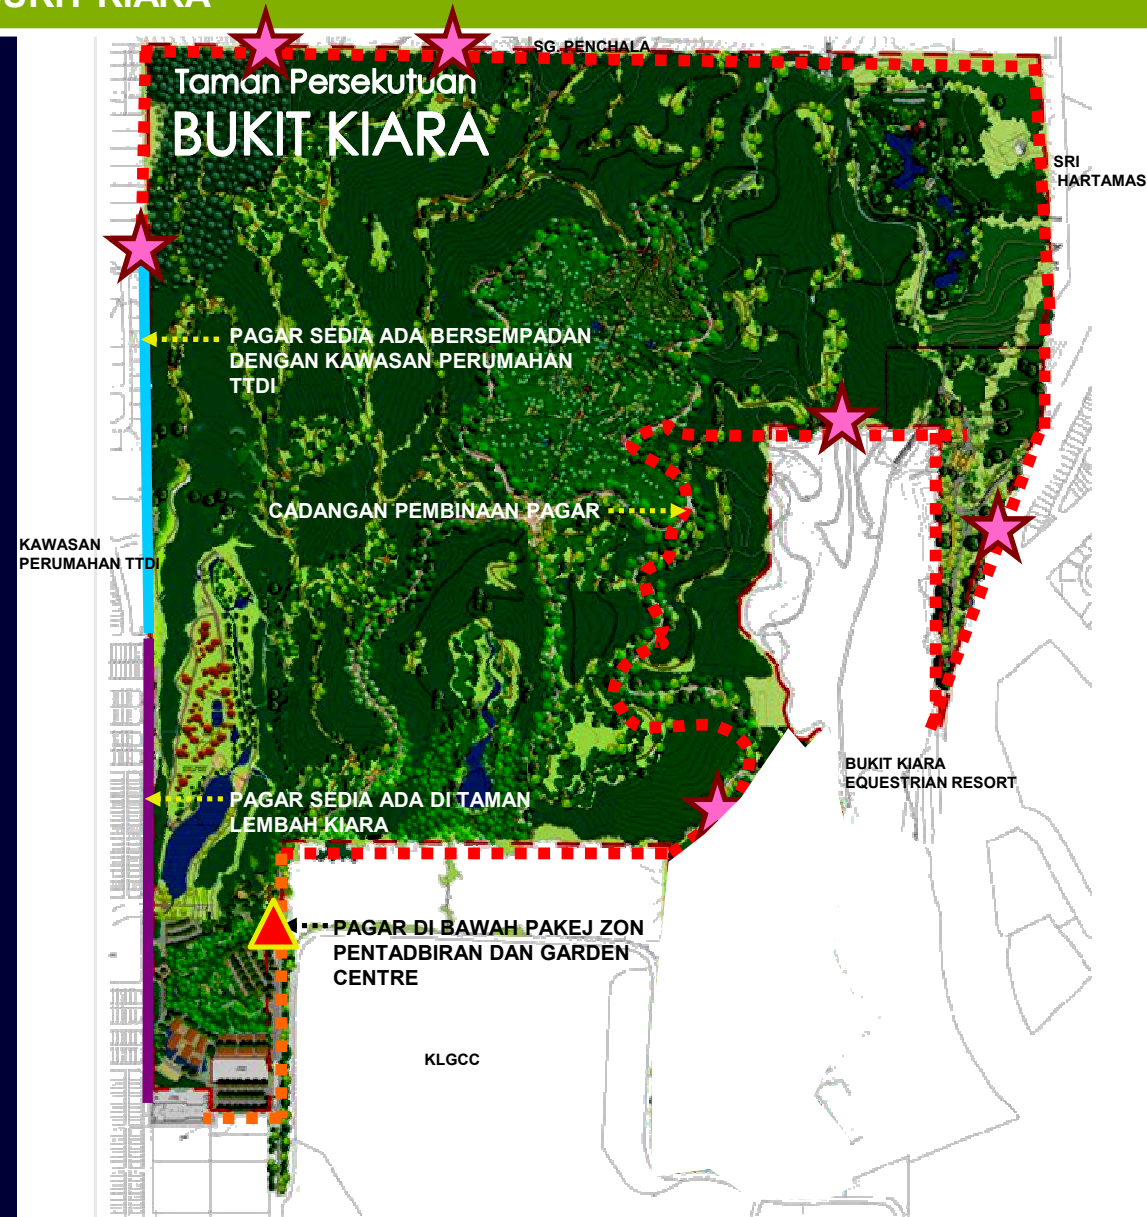
CADANGAN PEMBANGUNAN

- Lokasi Cadangan Pagar Keselamatan Sempadan
- Pagar Sedia Ada Bersempadan Dengan Kawasan Perumahan TTDI
- Pagar Sedia Ada Di Taman Lembah Kiara
- Pagar Di Bawah Pakej Zon Pentadbiran Dan Garden Centre
- ▲ Pintu Masuk Sedia ada
- ★ Pintu Masuk Cadangan

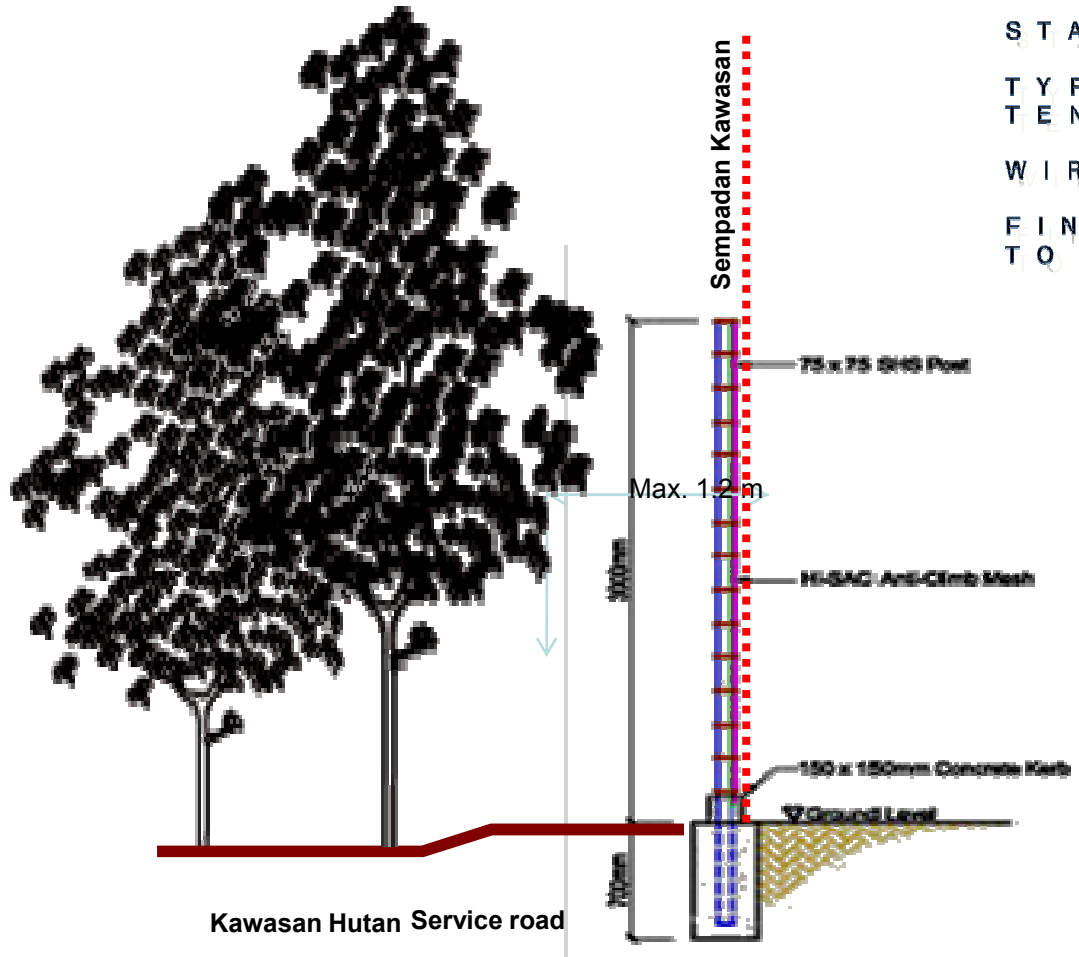
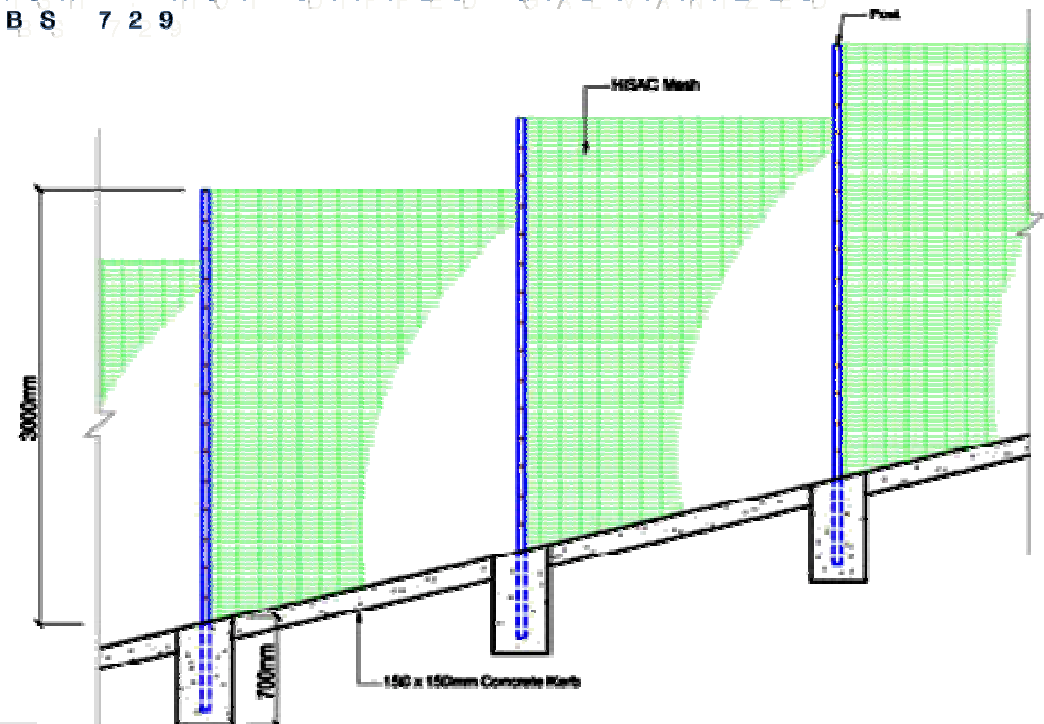
SPESIFIKASI

High security anti climb Fencing

STANDARD PANEL SIZE :
2475 MM X 5200 MM

STANDARD WIRE DIAMETER : 4 MM

TYPE OF STEEL WIRES : HIGH
TENSIL STEEL WIRES

WIRE TENSIL STRENGTH : 500 N/M²

FINISH : HOT DIPPED GALVANIZED
TO BS 729

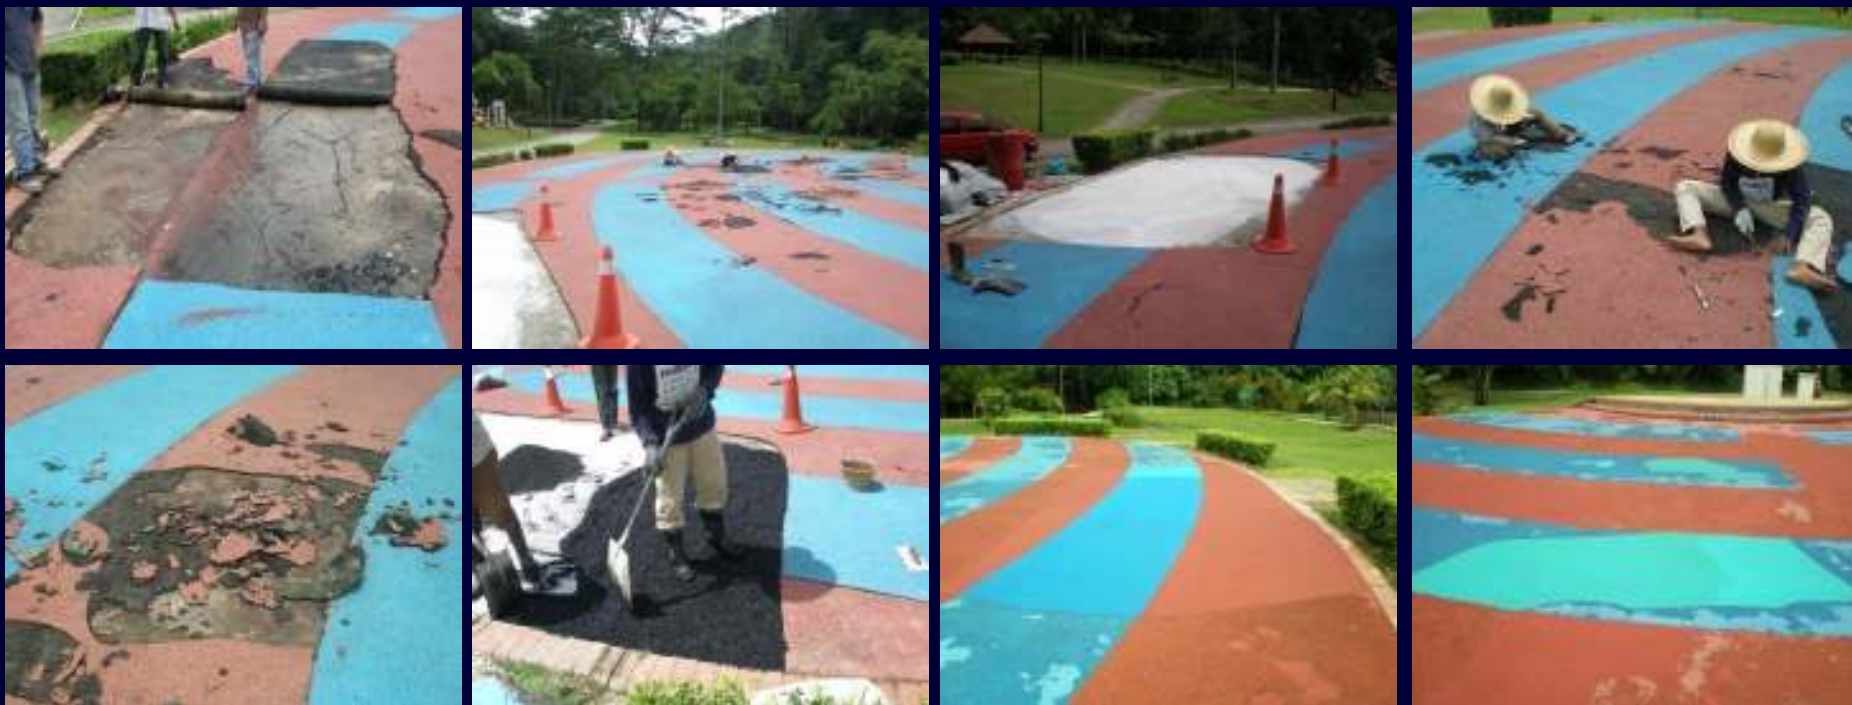
KERJA-KERJA PEMBAIKAN KECIL: Seamless rubber flooring di kawasan senamrobik

Kadaan seamless rubber flooring yang berlaku mendapan dan tertanggal sudah selesai dibaiki.

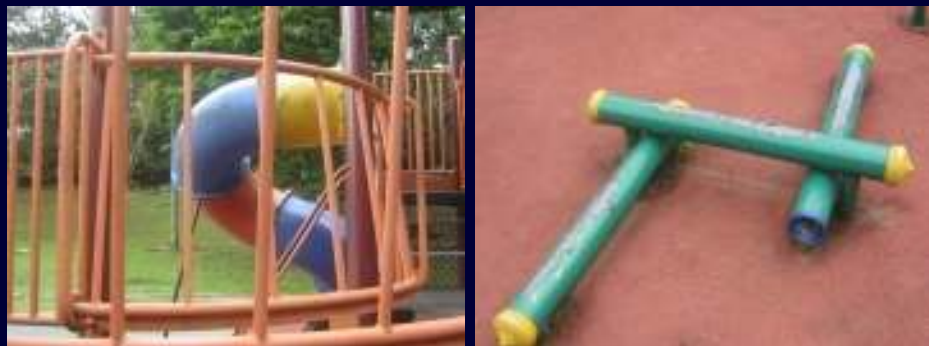
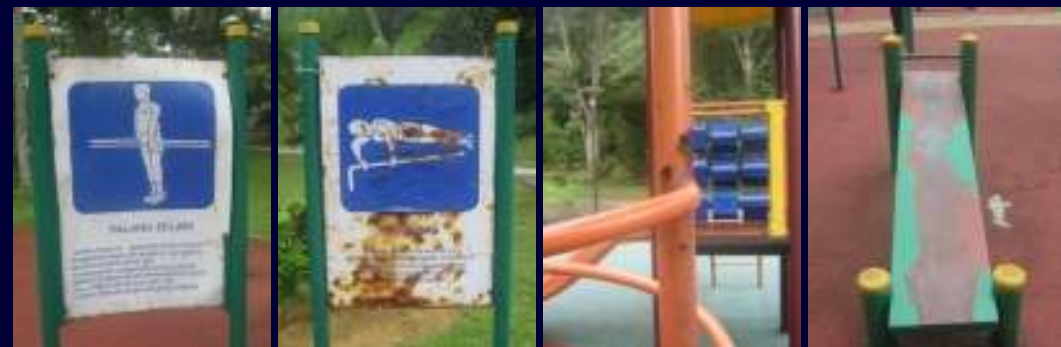
KERJA-KERJA PEMBAIKAN KECIL: penggantian peralatan permainan kanak-kanak dan peralatan senam yang rosak

Keadaan semasa peralatan permainan kanak-kanak dan peralatan senam yang rosak dan telah diganti bagi memberi kemudahan rekreasi kepada pengguna

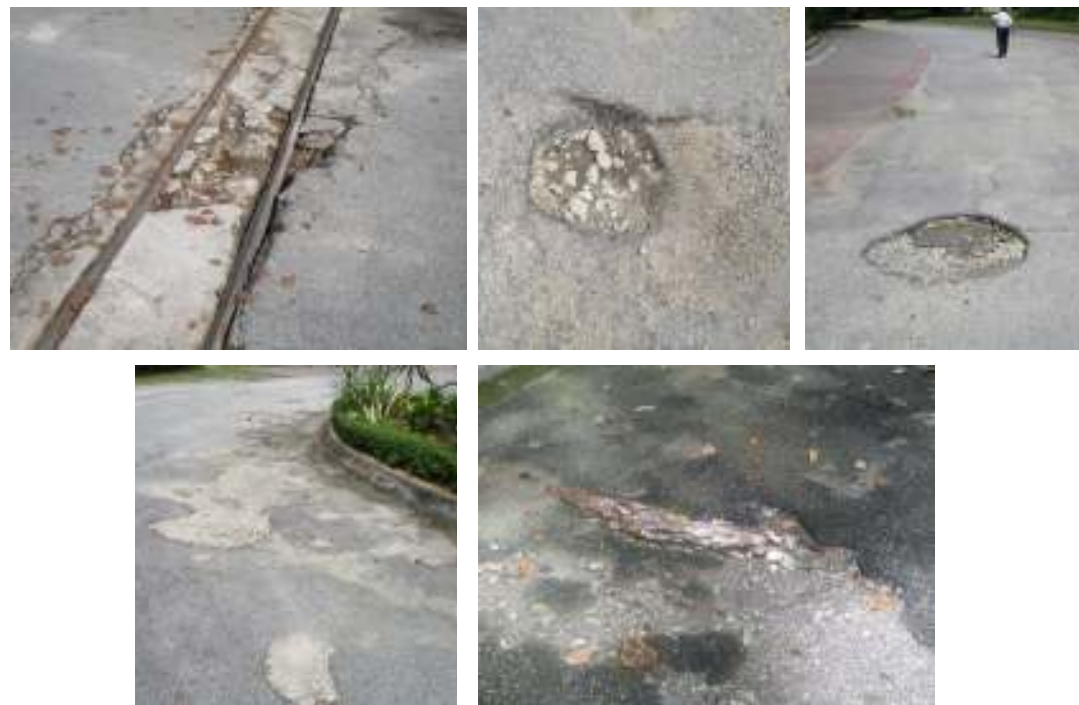
Pembaikan jalan premix sediada yang rosak

Kerja-kerja memotong, mengorek, membuang jalan premix yang rosak, meletak, memampatkan lapisan batu crusher run akan dilaksanakan di kawasan yang telah ditetapkan

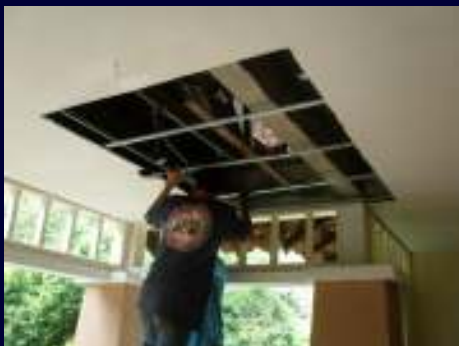
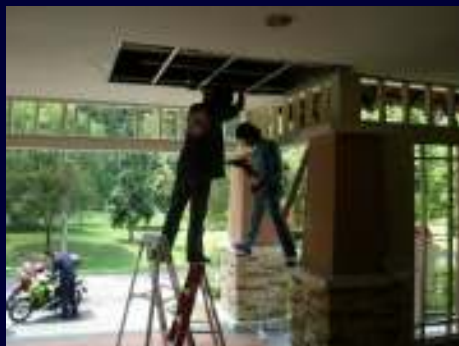
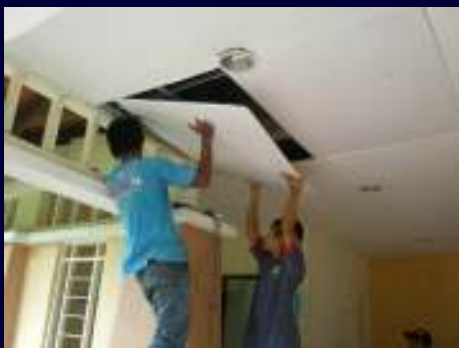
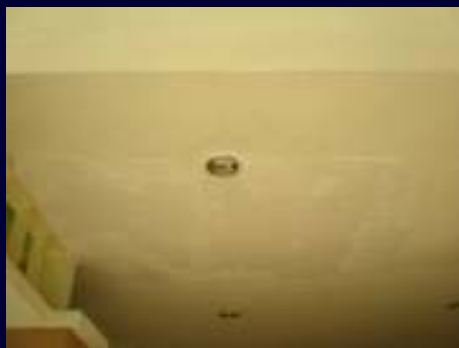
KERJA-KERJA PEMBAIKAN KECIL : Tandas sediada

Gambar menunjukkan keadaan semasa kerja-kerja pembaikan dan penggantian siling sedang dilaksanakan dan keadaan siling selepas kerja pembaikan selesai dijalankan.

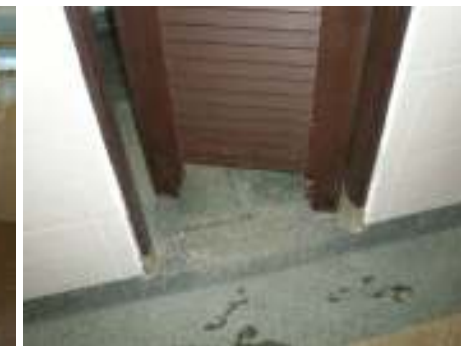
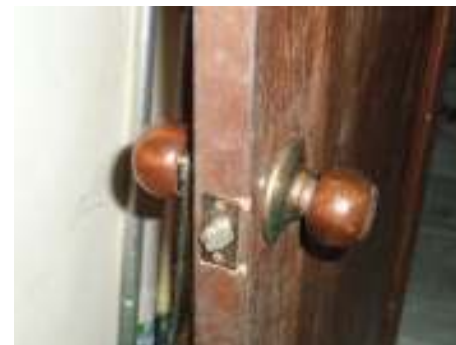
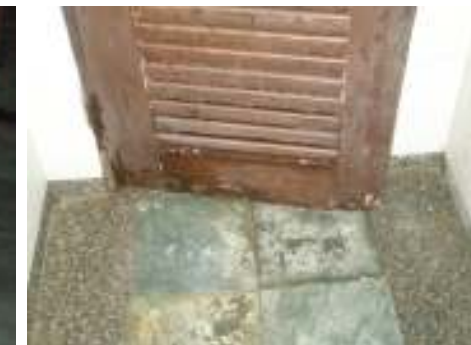
Penggantian pintu kayu, tombol pintu, kipas dinding, kerja-kerja mengepam dan menjolok saluran paip najis adalah antara kerja-kerja yang akan dilaksanakan.

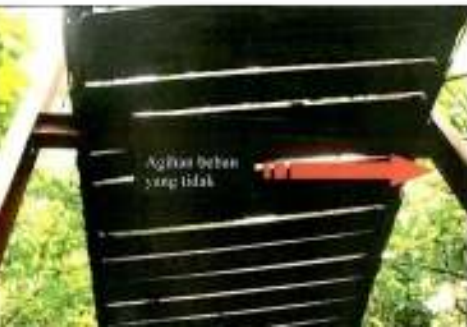
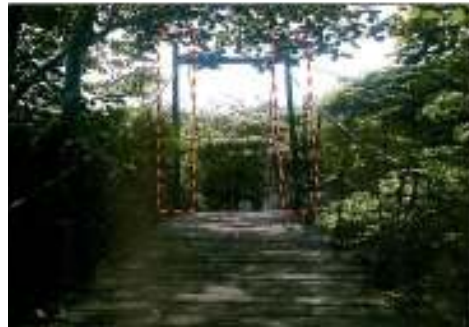
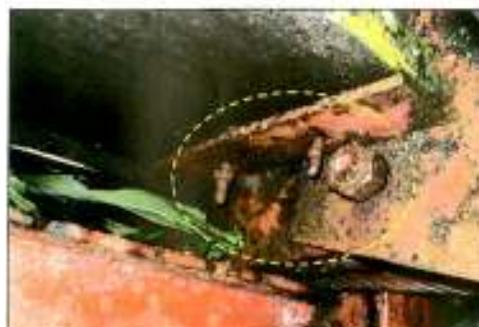
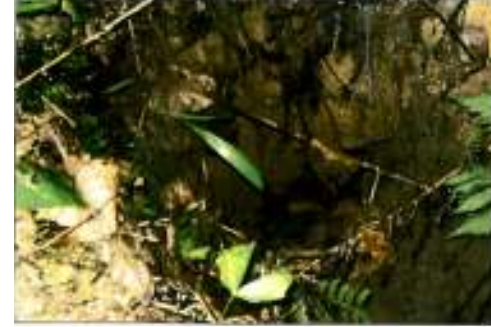
JAMBATAN GANTUNG

Kedudukan tiang pada jambatan gantung yang sedikit condong. Tiang pada jambatan gantung condong adalah berkemungkinan disebabkan oleh agihan beban yang tidak sekata pada jambatan

Nat skru tercabut dan hampir keseluruhan skru yang dipasang tidak menggunakan 'washer'

Terdapat aliran air bawah tanah pada tiang

- Papan tanda keselamatan dan penutupan jambatan telah dibuat di atas faktor keselamatan
- Jabatan juga telah mendapatkan khidmat nasihat teknikal daripada Bahagian Pembangunan dan Pelaksanaan Projek (PIMB), KPKT . Berikut adalah gambar-gambar semasa jambatan gantung.

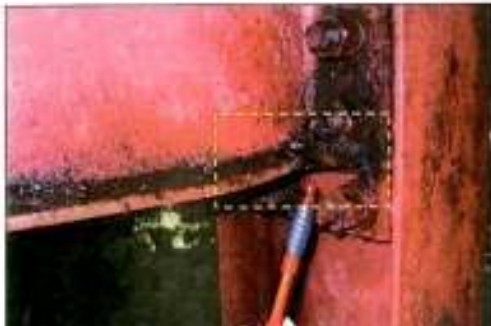
I-section tiang membengkok. Kemungkinan berlakunya 'torsional rotation' pada piling

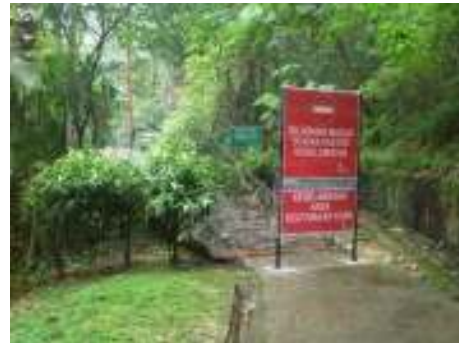
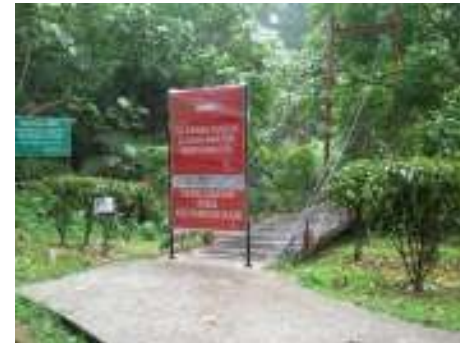
Papan tanda pemberitahuan mengenai penutupan jambatan gantung dipasang di atas faktor keselamatan

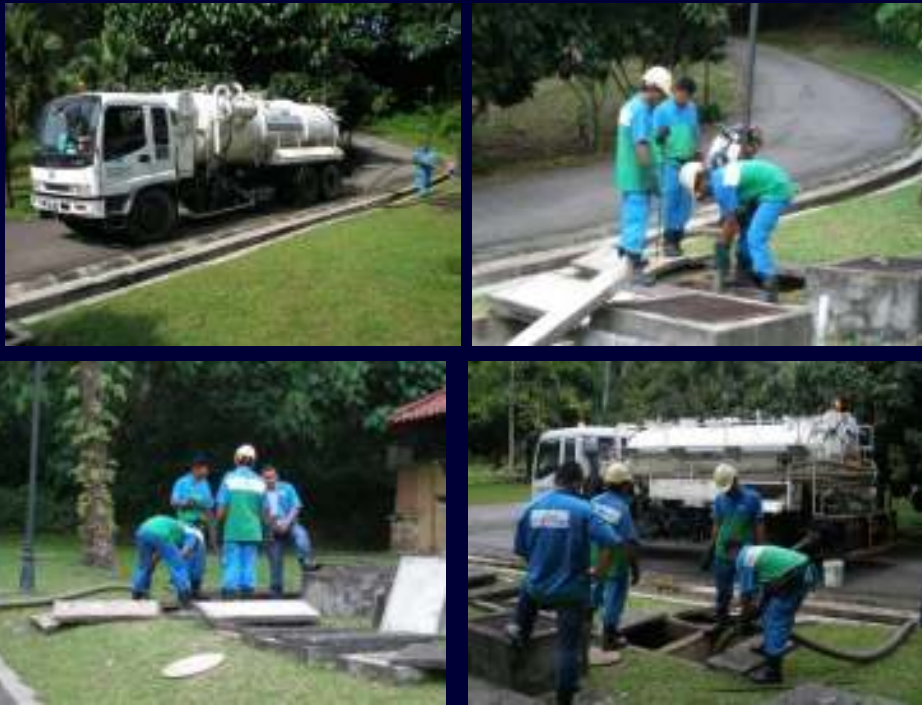
TANDAS

- Proses sedutan kumbahan oleh Indah Water Konsortium pada 13 dan 20 April 2012
- Jabatan juga telah mohon khidmat nasihat teknikal daripada Bahagian Pembangunan dan Pelaksanan Projek (PIMB), KPKT mengenai tindakan berkaitan kejuruteraan yang boleh diambil bagi mengatasi masalah berkaitan dengan tandas.

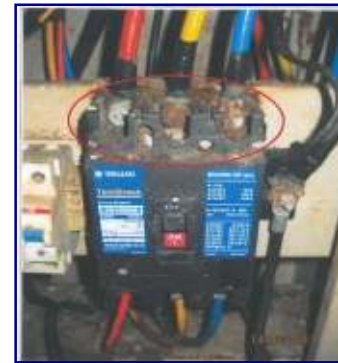
Kotoran & karat pada terminal penyambungan komponen elektrik

Jabatan juga telah mohon khidmat nasihat teknikal daripada Bahagian Pembangunan dan Pelaksanan Projek (PIMB), KPKT mengenai kerosakan yang berlaku pada water fountain dan pump set.

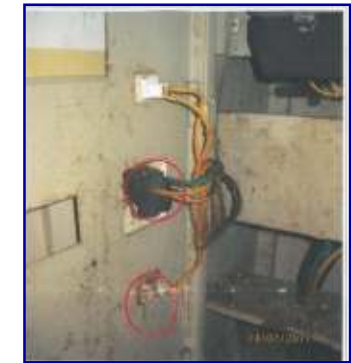
Terminal penyambungan komponen elektrik dipenuhi kotoran dan berkarat

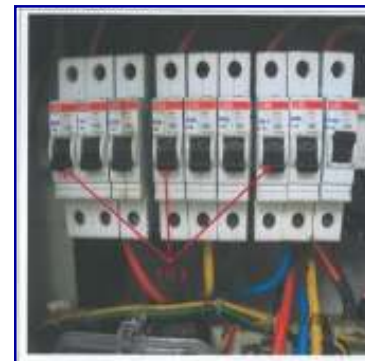
'MCB' litar akhir yang terpelantik disebabkan kerosakan yang berlaku pada litar

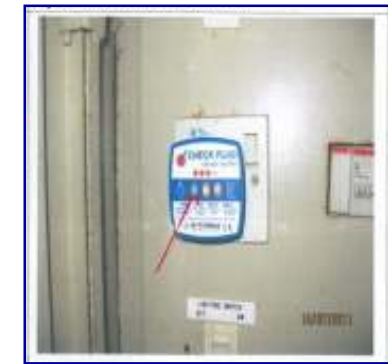
Pengujian pada soket alur keluar pada FP-3 menunjukkan kerosakan pada punca 'neutral'
